Puesta en valor de rutas troperas caravaneras: conectando comunidades de la Precordillera a través de la energía solar.

Diseño de circuito de senderismo patrimonial para el turismo rural comunitario en los Altos de Arica.

Evaluación técnica del circuito de senderismo patrimonial de los pueblos Chapiquiña, Pachama y Belén (componentes: arquitectura, arqueología y medioambiente)

Versión 2.1 - 29/06/2017

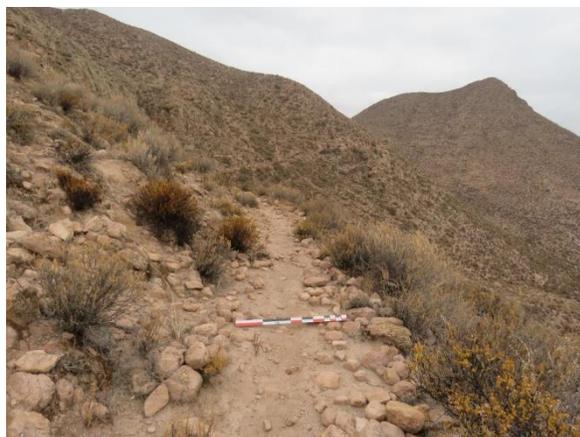
Figura 6. Camino formal (tramo D)

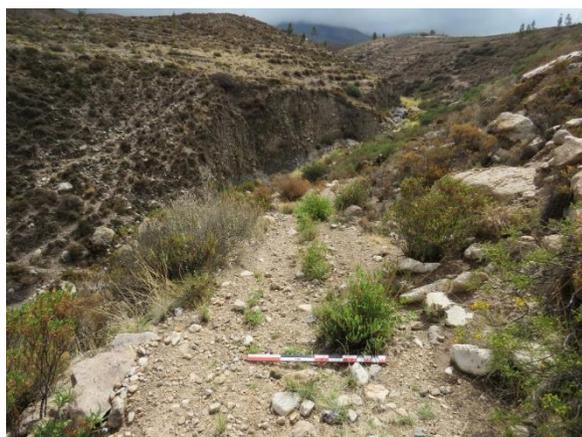
Figura 8. Camino aterrazado (tramo A)

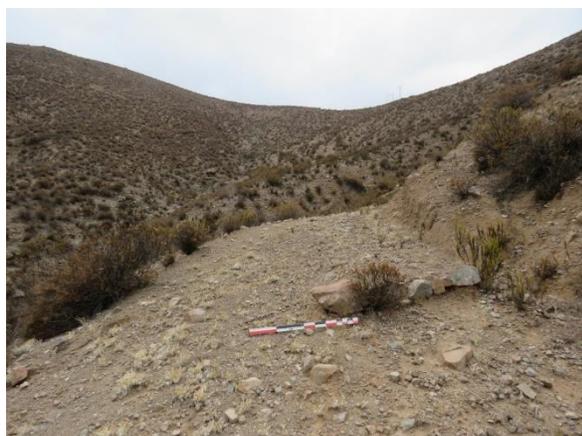
Figura 9. Camino nivelado (tramo A)

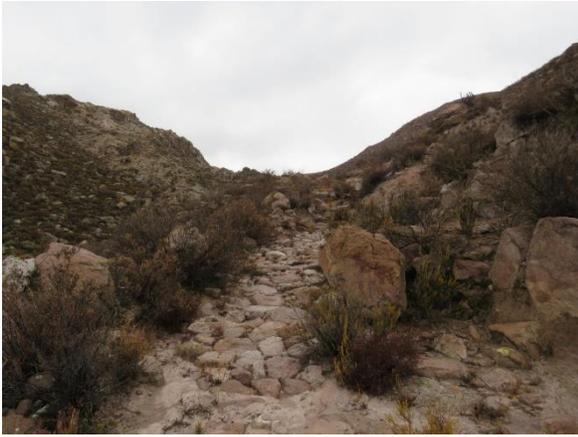
Figura 12. Calzada empedrada (tramo C)

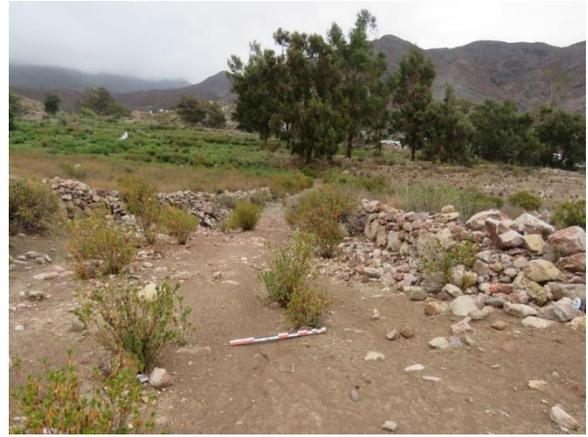
Figura 15. Camino delimitado por muros laterales tipo callejón (tramo B)

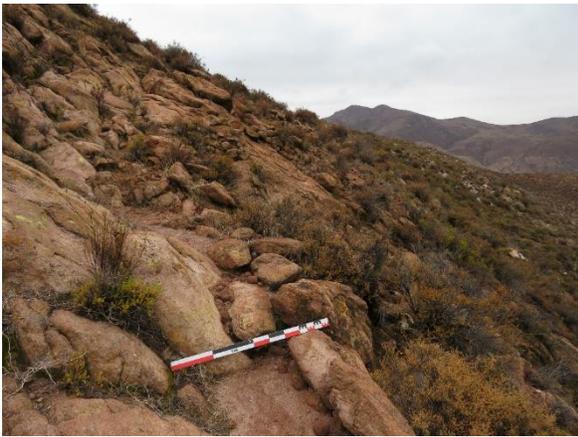
Figura 13. Camino sobre afloramiento rocoso (tramo C)

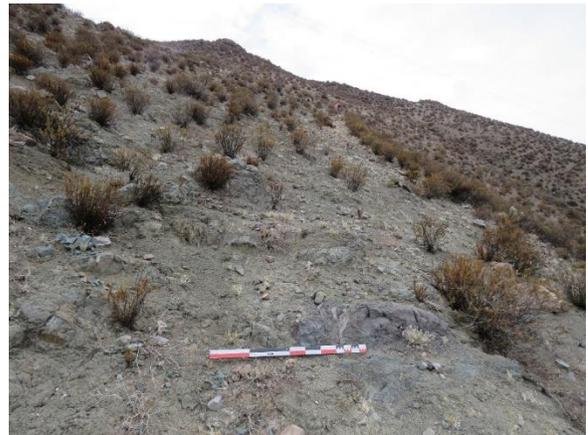
Figura 16. Camino sin delimitación (tramo A)

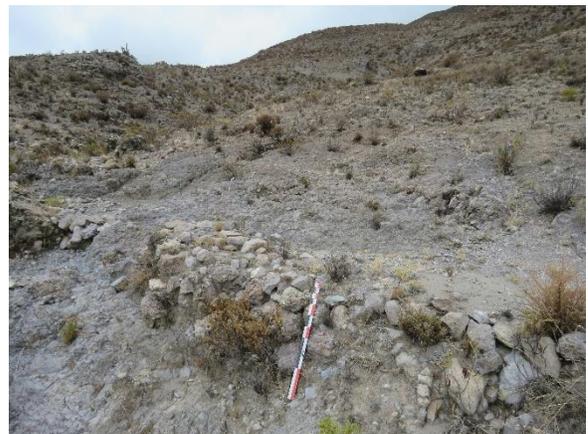
Figura 17. Camino aterrazado con muro de contención, (tramo A)

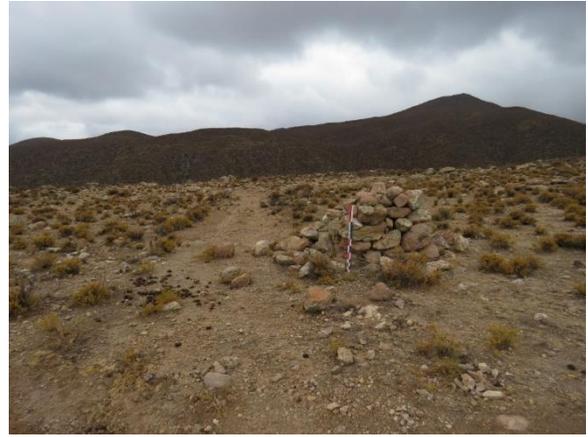
Figura 20. Obra vial: apacheta (tramo B)

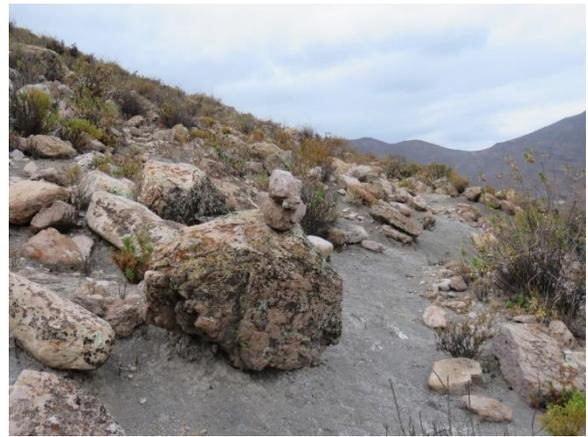
Figura 21. Obra vial: Mojón (tramo D)

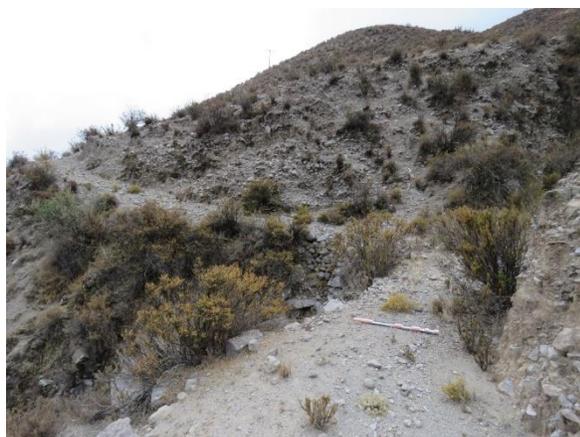
Los caminos en mal estado presentan deslizamientos de tierra, derrumbes, mala accesibilidad, alteraciones por huellas vehiculares, erosión de origen fluvial, etc. En los casos de pérdida parcial o total del camino, una obra de restauración significaría una inversión importante, por lo cual una correcta señalización podría ser la mejor solución, siempre cuando el obstáculo no impida el paso.

Figura 23. Conservación: camino en buen estado (tramo A)

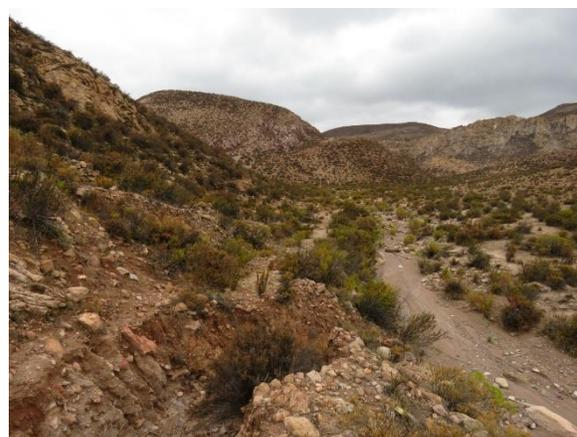
Figura 24. Conservación: camino en mal estado, por la presencia de deslizamiento de tierra (tramo C)

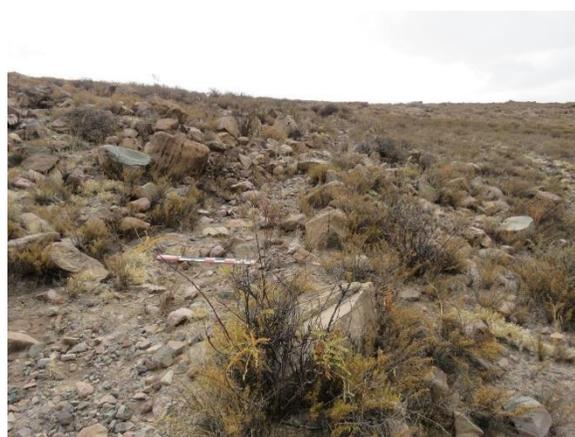
Figura 25. Conservación: camino en estado regular, por la presencia de vegetación y derrumbes (tramo D)

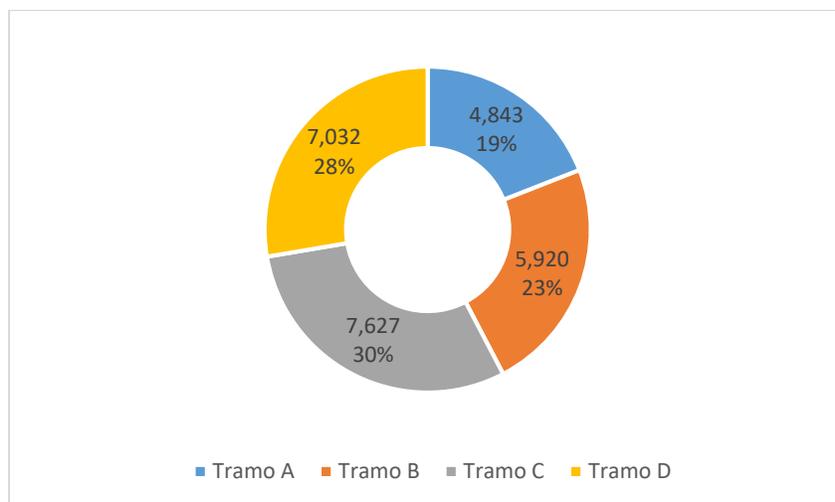
El circuito de senderismo Chapiquiña-Pachama-Belén se extiende sobre un total de 25,421 km, divididos en cuatro tramos.

Figura 26. Extensión de tramos pertenecientes al circuito de senderismo

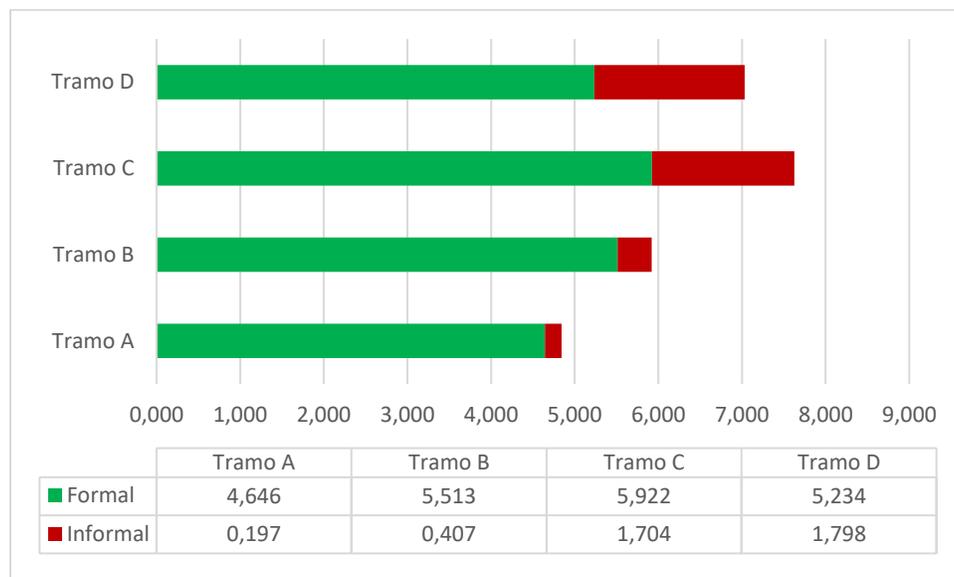
Un porcentaje significativo de cada tramo del circuito presenta arquitectura formal, con claras evidencias de técnicas constructivas en relación a su implantación, textura y delimitación. Las mayores extensiones de caminos sin arquitectura formal se encuentran en los tramos C y D, los cuales requerirán por lo tanto una mayor inversión en señalética.

Figura 27. Extensión de los caminos formales en cada tramo

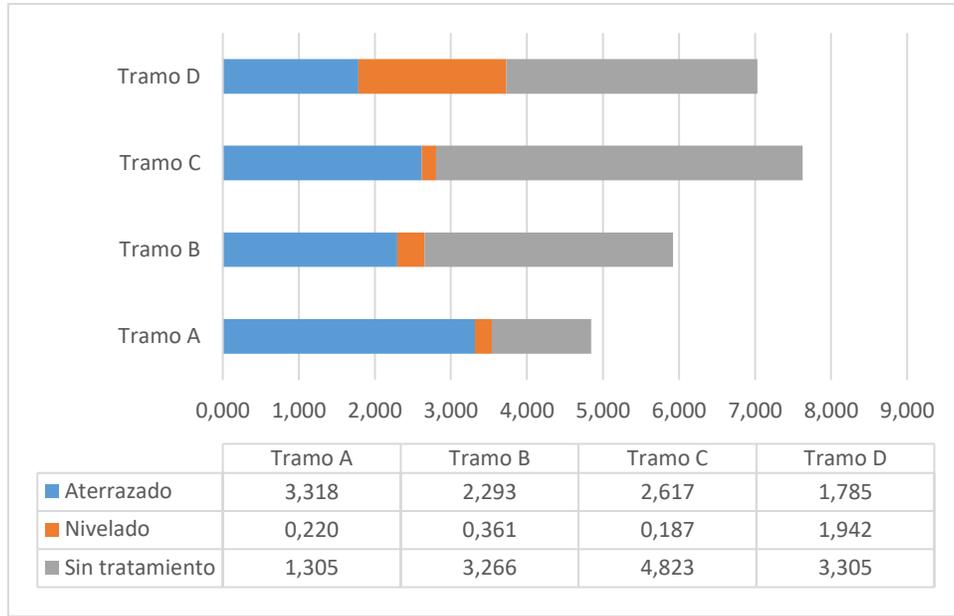
Aproximativamente la mitad de los caminos estudiados han sido implantados mediante el aterrazamiento o nivelamiento del terreno (Figura 28). El tramo A conserva la mayor extensión de caminos aterrazados.

Figura 28. Técnicas de implantación de los caminos

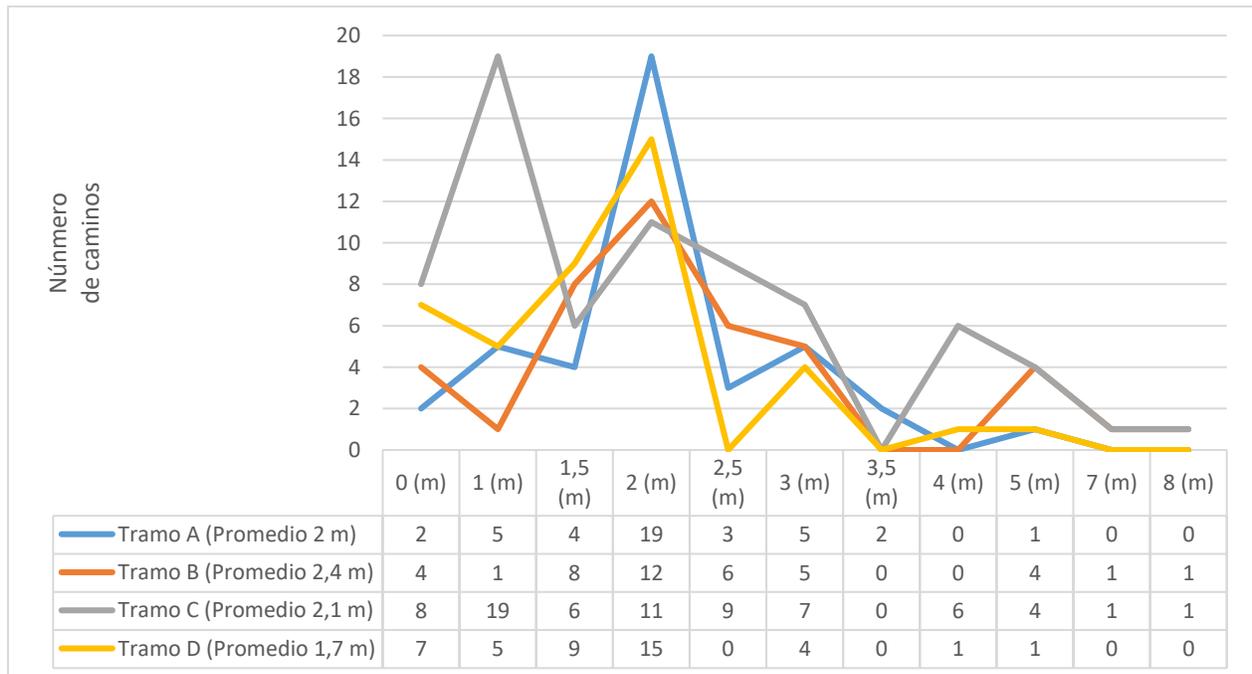
La mayor parte de los subtramos que dan origen a los tramos del circuito presentan un ancho de calzada de unos dos metros. Los tramos C y D presentan un número significativo de subtramos sin ancho definido (calzada invisible), los cuales deberán ser acondicionados con señalética.

Figura 29. Ancho de las calzadas (clasificación expresada en número de subtramos)

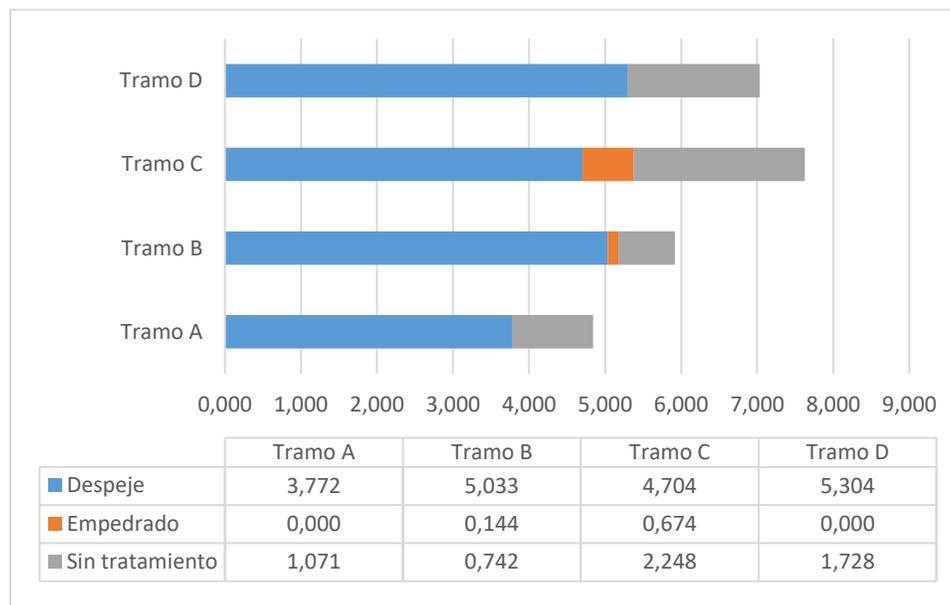
Todos los tramos conservan calzadas con tratamiento de superficie (Figura 30). El despeje es la técnica más común para el acondicionamiento de calzada. Solo los tramos B y C conservan secciones de caminos empedrados. Los tramos C y D tienen las mayores extensiones de caminos sin tratamiento de superficie y requerirán, por lo tanto, una mayor inversión en señalética. Cabe mencionar que, una proporción significativa de la extensión total de caminos sin tratamiento de superficie corresponde a afloramientos rocosos (24%, distribuidos entre los tramos A, C y D) y a huellas vehiculares (5,1%, exclusivas del tramo A).

Figura 30. Tratamiento de superficie de las calzadas

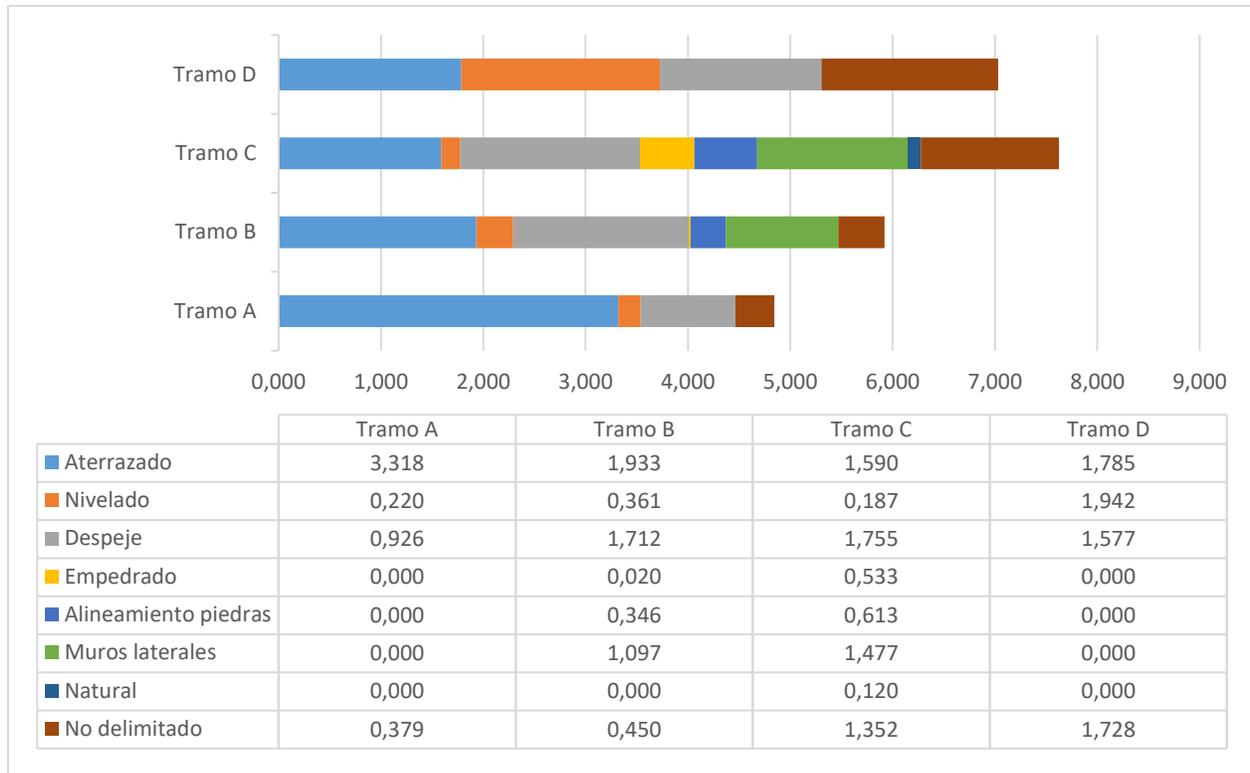
Los caminos delimitados por técnica de implantación de aterrazado son los más comunes junto a los caminos delimitados por cuyas calzadas presentan tratamiento de superficie de despeje, lo cual los convierte en los elementos arquitectónicos más distinguibles en todos los tramos y que pueden facilitar la orientación de los senderistas. Los tramos C y D poseen la mayor extensión de caminos sin delimitación, lo cual dificulta su recorrido, por lo tanto requerirán una mayor inversión en señalética.

Figura 31. Delimitación de las calzadas (clasificación expresada en número de subtramos)

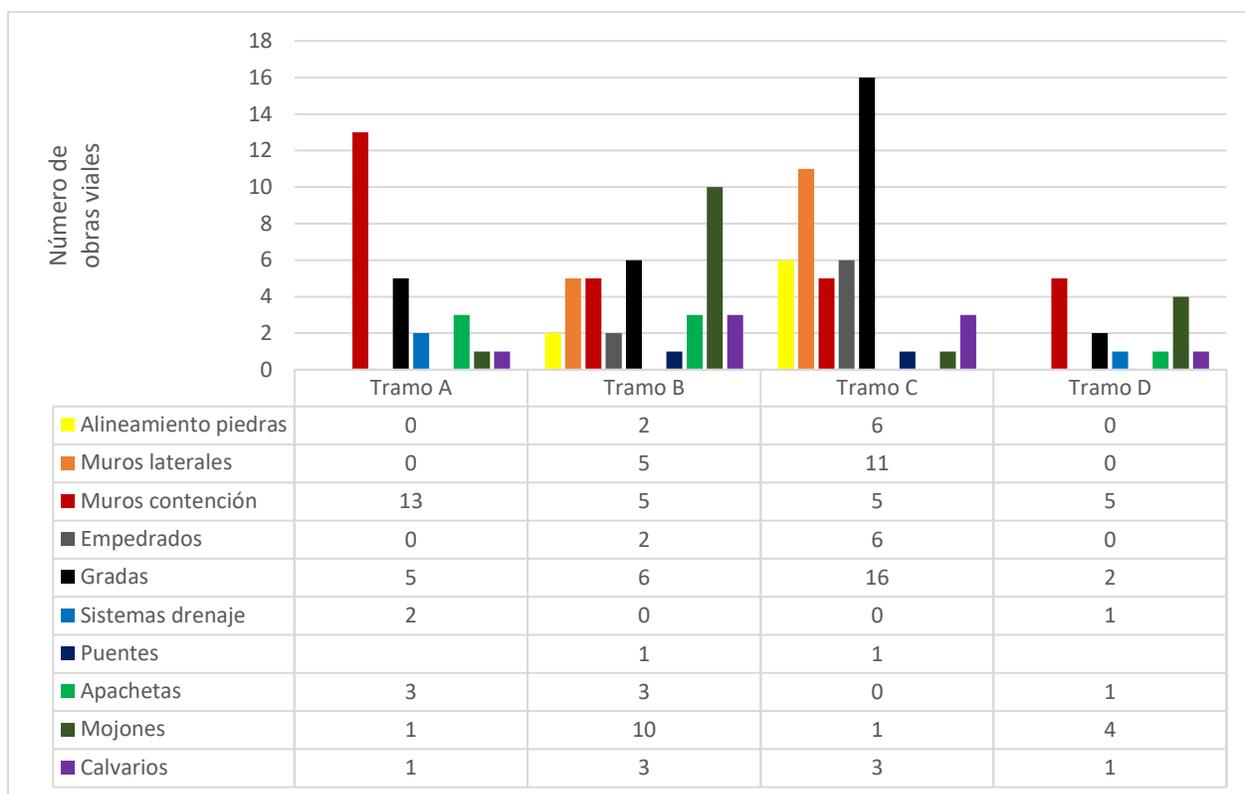
Las obras viales predominantes en el circuito de senderismo son las gradas asociadas a caminos formales en general y los muros de contención asociados a caminos aterrazados (Figura 32). Si bien el ojo inexperto no siempre presta atención a las técnicas constructivas viales, los senderistas podrán aprender sobre ello durante el recorrido: el tramo A presenta las mayores extensiones de muros de contención; el tramo C conserva gradas en buen estado, mientras que el tramo B reúne la mayor variabilidad de obras viales.

Figura 32. Frecuencia de tipos de obras viales según los tramos

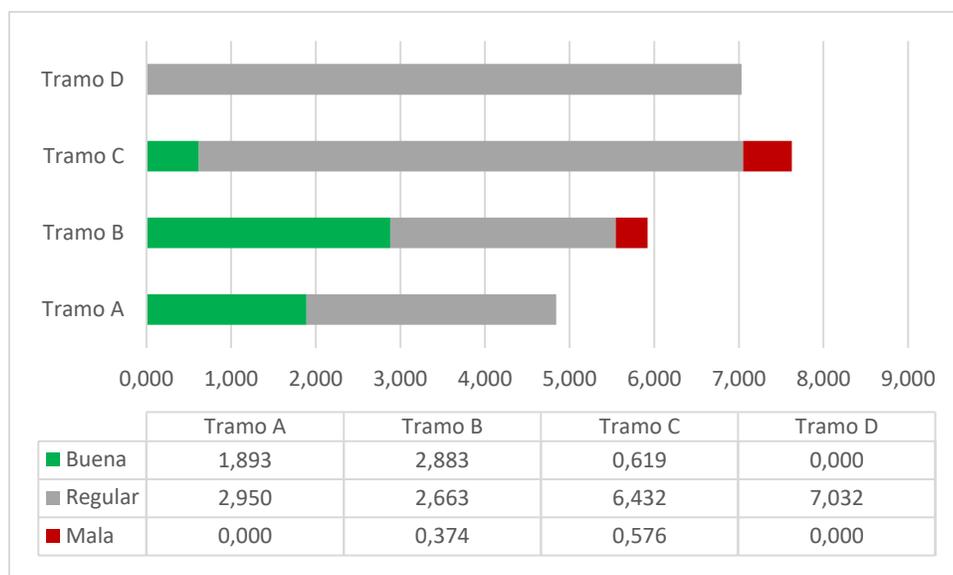
La mayoría de los subtramos de caminos se encuentran en un estado de conservación regular, es decir, carecen de mantenimiento presentando pequeños derrumbes de rocas y crecimiento de vegetación, lo cual no es impedimento para su tránsito.

Figura 33. Estado de conservación de los caminos según los tramos

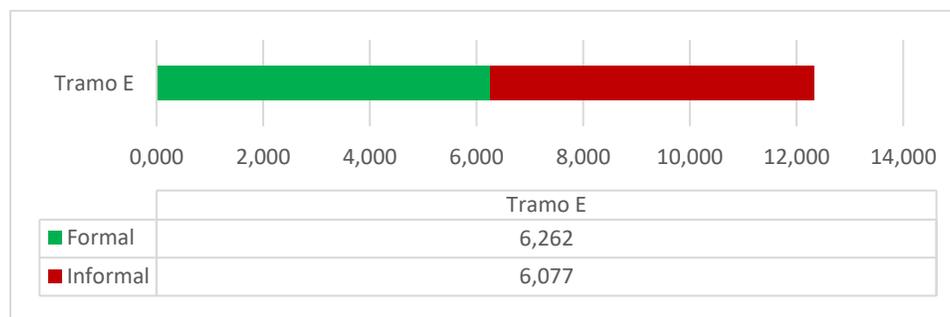
El tramo E exhibe una importante extensión de caminos sin arquitectura formal que supera a la extensión total de los caminos informales del circuito Chapiquiña-Pachama-Belén (4,106 km), por lo tanto requiere una importante inversión en señalética.

Figura 34. Extensión de los caminos formales en el tramo E

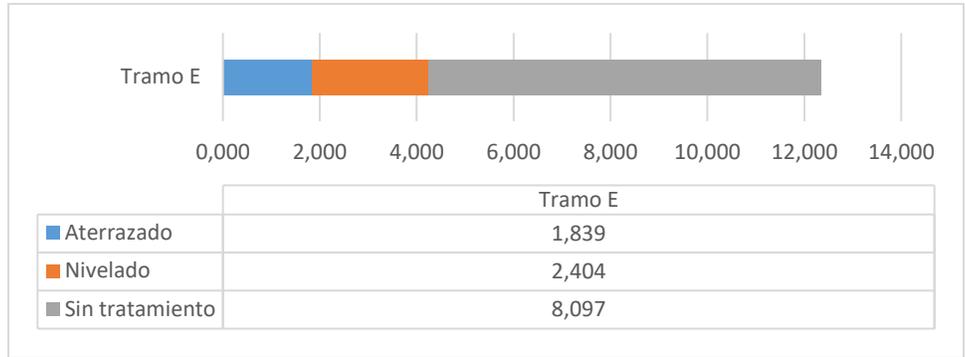
El tramo E alberga numerosos caminos sin técnica de implantación. La extensión total de caminos sin técnica de implantación es equivalente a la suma de los caminos informales pertenecientes a los tramos B (3,266 km) y C (4,823 km). Por lo tanto, este tramo es el menos elaborado en términos de implantación.

Figura 35. Técnicas de implantación de los caminos en el tramo E

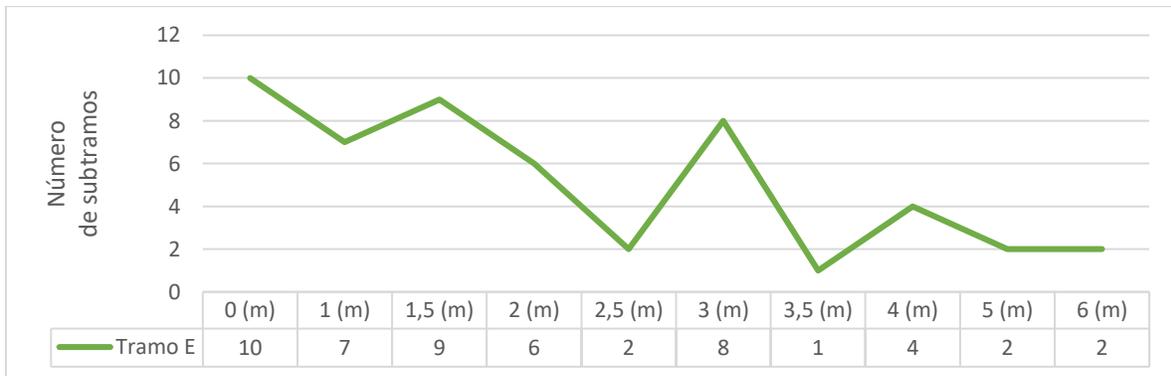
Un número significativo de subtramos del tramo E no presenta un ancho definido por lo tanto también requiere una mayor inversión en señalética.

Figura 36. Ancho de las calzadas en el tramo E (clasificación expresada en número de subtramos)

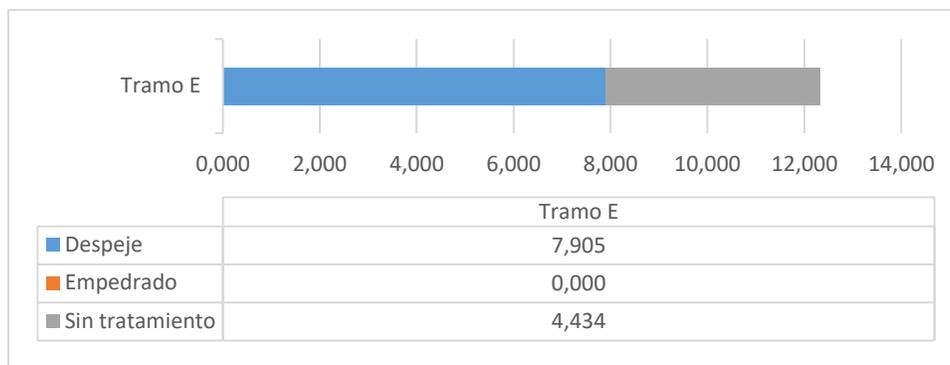
El tramo E no exhibe caminos empedrados. Es posible observar caminos despejados en gran parte de su extensión. Además, este tramo presenta una importante extensión de caminos sin tratamiento de superficie, similar a la suma de los caminos sin tratamiento de los tramos A, B y C (4,062 km), por lo tanto la visibilidad de la huella es baja y requiere una mayor inversión en señaléticas. Cabe mencionar que, un porcentaje de la extensión total de caminos sin tratamiento de superficie corresponde a huellas vehiculares (48,5%) y a afloramientos rocosos (2,1%) por lo que su atractivo, en términos arquitectónicos, es menor.

Figura 37. Tratamiento de superficie de las calzadas en el tramo E

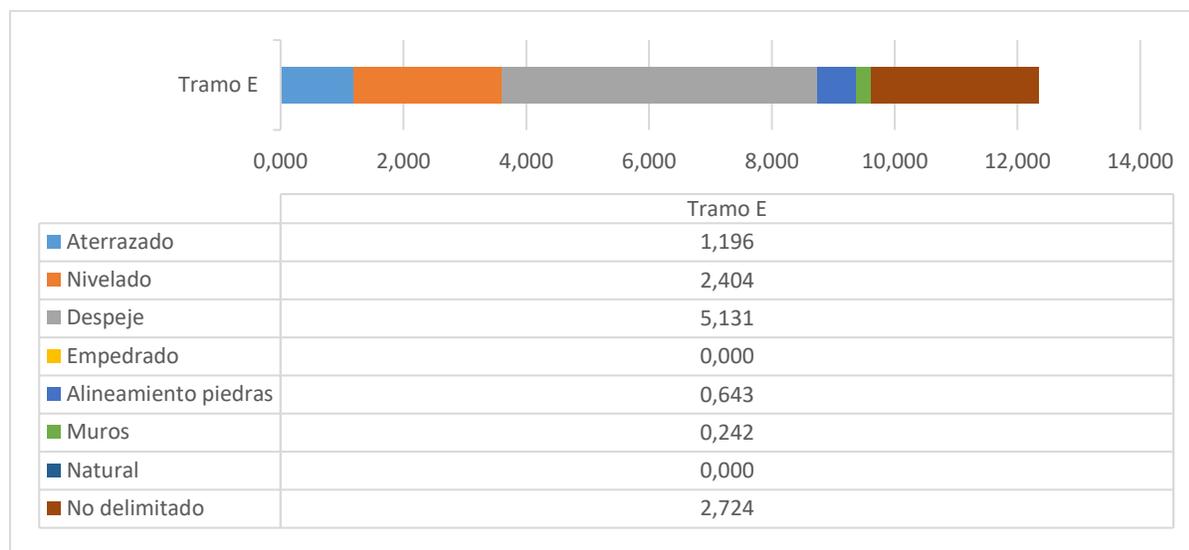
Las calzadas delimitadas por tratamiento de superficie son las más comunes en este tramo, diferenciándose así del circuito Chapiquiña-Pachama-Belén que se caracteriza por sus caminos aterrazados, lo que las convierte en el elemento arquitectónico más distinguible del recorrido y que pueden facilitar la orientación de los senderistas. No obstante, la significativa extensión de caminos sin delimitación puede dificultar el recorrido, por lo que este tramo requerirá una mayor inversión en señalética.

Figura 38. Delimitación de calzadas en el tramo E

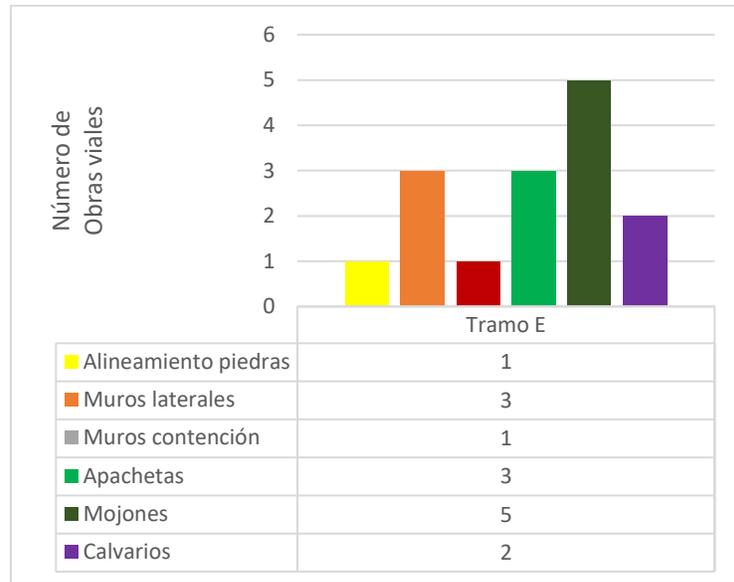
El tramo E exhibe una baja variabilidad y frecuencia de obras viales, lo cual estaría relacionado con la informalidad de una buena extensión del recorrido (48,2%). Las obras viales predominantes son los mojones.

Figura 39. Frecuencia de tipos de obras viales en el tramo E

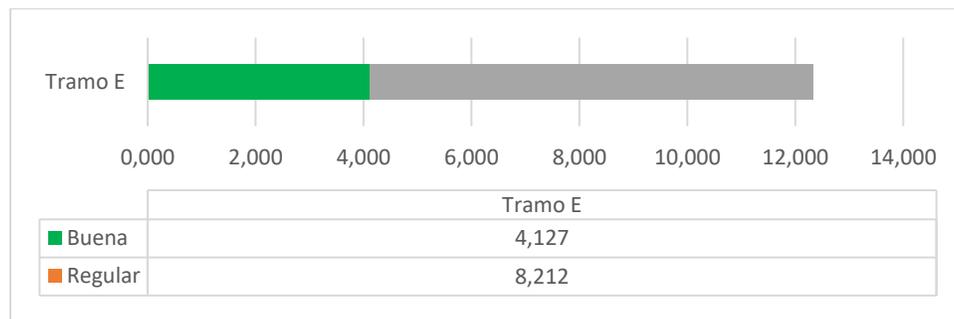
El tramo E no exhibe caminos en mal estado de conservación. La mayoría de los caminos se encuentran en un estado de conservación regular, es decir, carecen de mantención presentando pequeños derrumbes de rocas y crecimiento de vegetación, lo cual no es impedimento para su tránsito.

Figura 40. Estado de conservación de los caminos en el tramo E

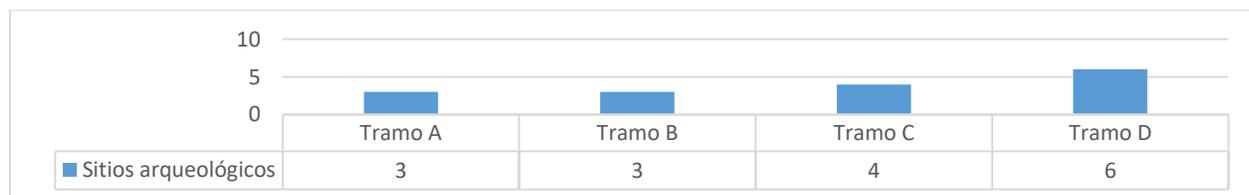
Figura 41. Distribución de sitios arqueológicos por tramos del circuito de senderismo

Los tramos C y D reúnen un número significativo de sitios arqueológicos por lo tanto requerirán una mayor inversión en medidas de protección.

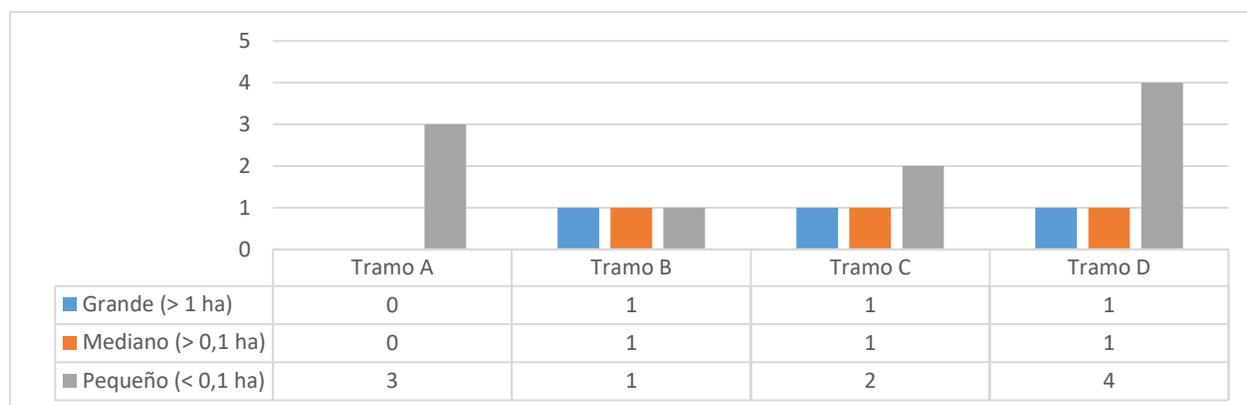
Los tramos B, C y D reúnen sitios arqueológicos de mayor tamaño siendo estos más vulnerables y requiriendo una mayor inversión en términos de protección.

Figura 42. Superficie de los sitios arqueológicos asociados al circuito de senderismo

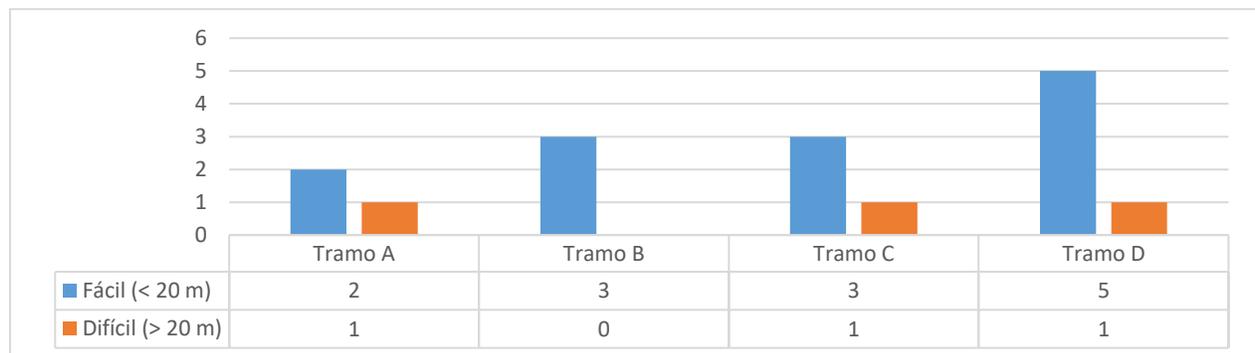
Los tramos B, C y D poseen un mayor número de sitios arqueológicos de fácil acceso, es decir, que se encuentran a una distancia relativamente cerca del camino (< 20 m) definida a partir del reconocimiento de sitios en terreno, por lo tanto la implementación de las medidas de protección es prioritaria.

Figura 43. Accesibilidad a los sitios arqueológicos asociados al circuito de senderismo

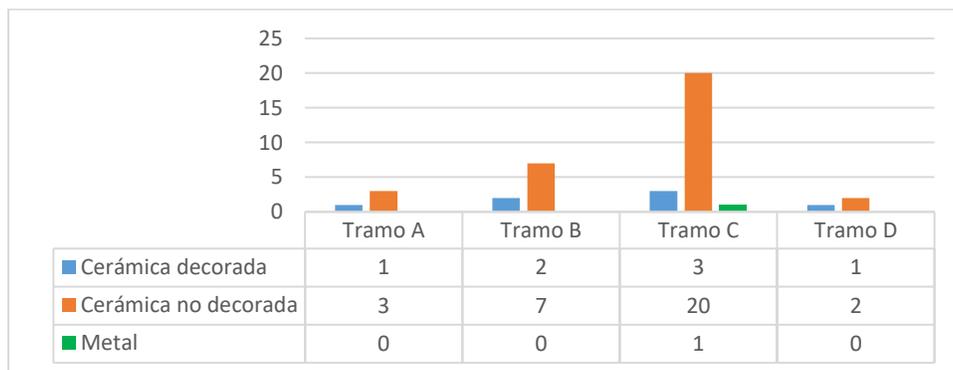
Figura 46. Evidencias arqueológicas muebles asociadas al circuito de senderismo

Los materiales registrados en el circuito de senderismo Chapiquiña-Pachama-Belén corresponden mayoritariamente a cerámica (n=39). La mayor parte de los fragmentos cerámicos no presenta decoración (n=32). Es notable la presencia de un fragmento de metal.

La mayor frecuencia de evidencias arqueológicas muebles se registra en el tramo D, los cuales corresponden principalmente a fragmentos cerámicos que podrían indicar que un número significativo de este tipo de artefactos circulaba por él o bien que las actividades desarrolladas en los sitios próximos a estos caminos generaban este tipo de desechos que luego iban a parar a los caminos por diferentes medios.

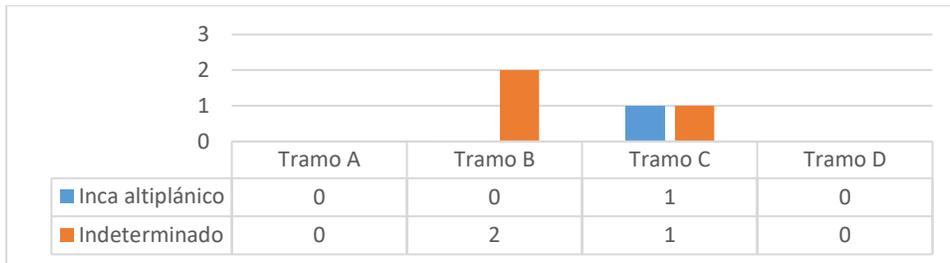
Figura 48. Estilos cerámicos prehispánicos

La mayor parte del registro diagnóstico es de origen prehispánico. Casi todos los estilos cerámicos que pudieron ser identificados a partir de la observación fotográfica corresponden a tradiciones de la época prehispánica tardía (XI-XVI). A pesar de ello, en la mayoría de los casos no fue posible precisar su estilo decorativo. El único estilo decorativo identificado corresponde a un fragmento inca altiplánico, lo que indicaría que los incas habrían transitado por este camino, o por una sección de este, y que probablemente existan sitios arqueológicos aún por descubrir asociados a esta cultura.

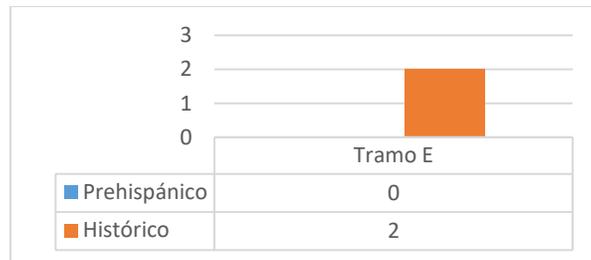
Figura 63. Cronología de las evidencias arqueológicas diagnosticas asociadas al tramo E

Los fragmentos identificados por observación fotográfica son escasos, corresponden exclusivamente a épocas históricas (XVI-XX), lo que estaría relacionado con la cronología de los sitios arqueológicos asociados al tramo. Asimismo, la ausencia de vestigios prehispánicos estaría relacionada con los escasos sitios arqueológicos con dicha cronología.

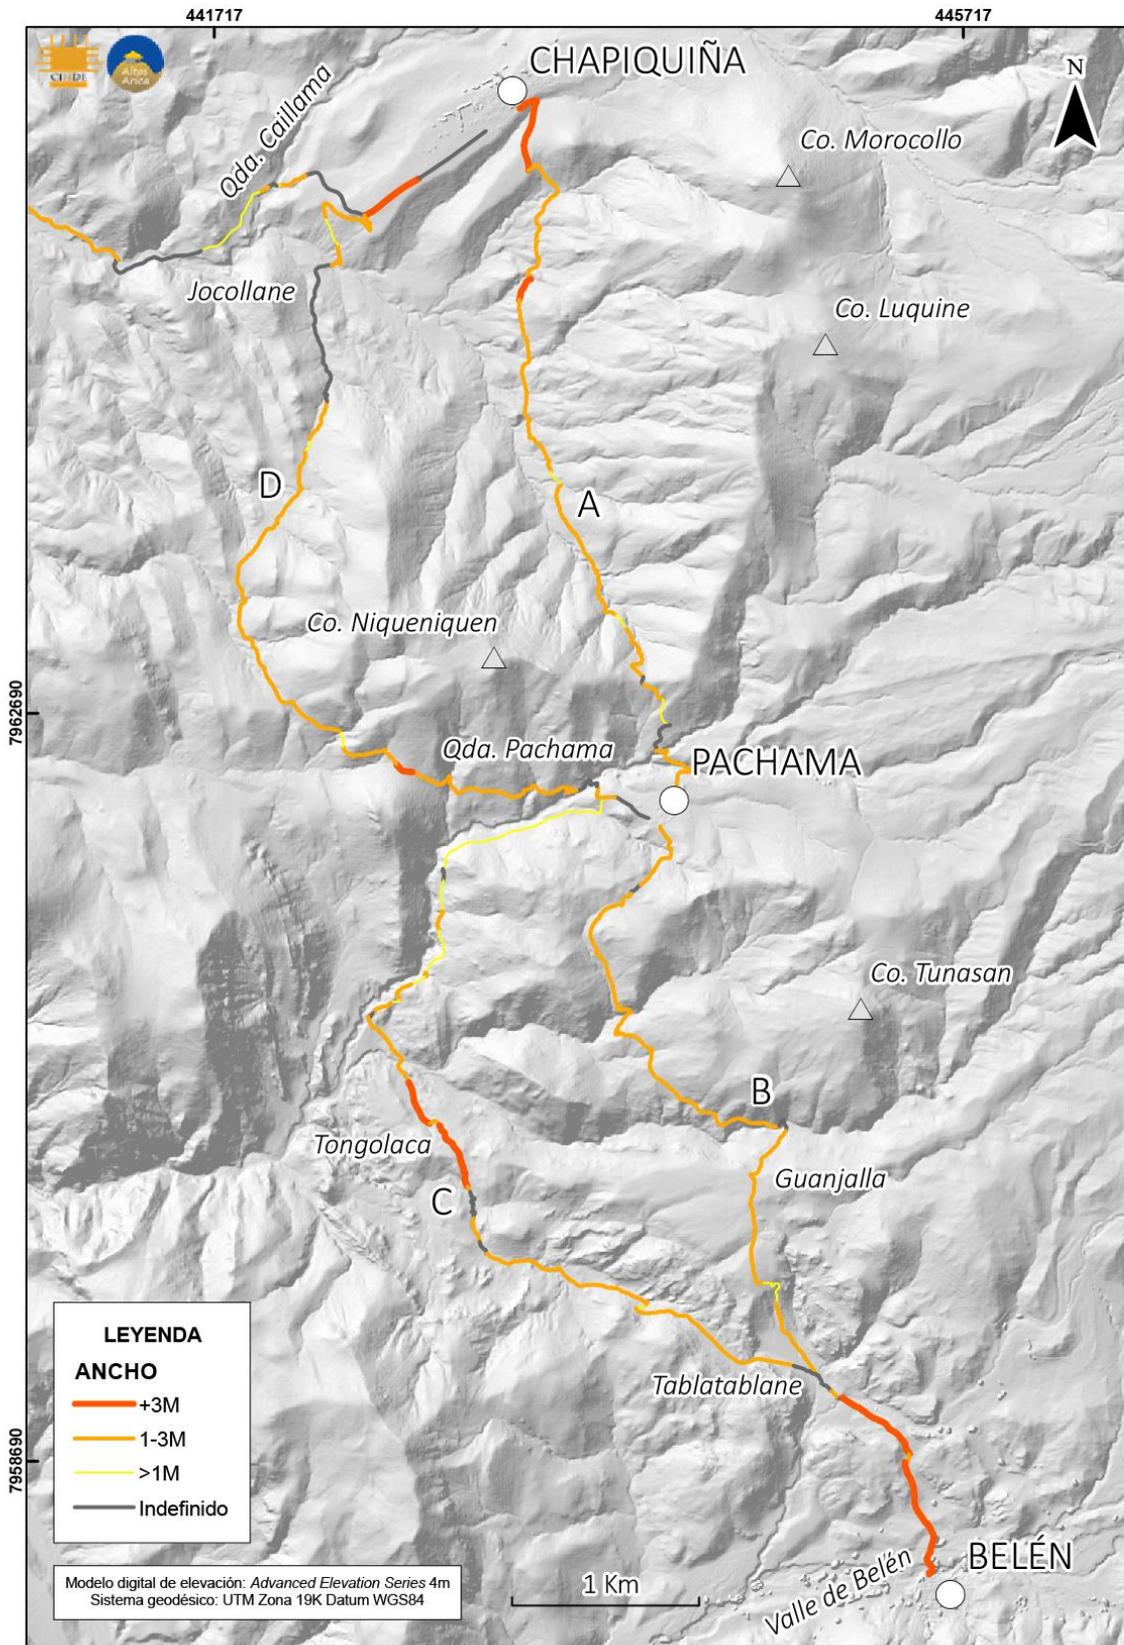
Ancho de calzada de los caminos del circuito de senderismo

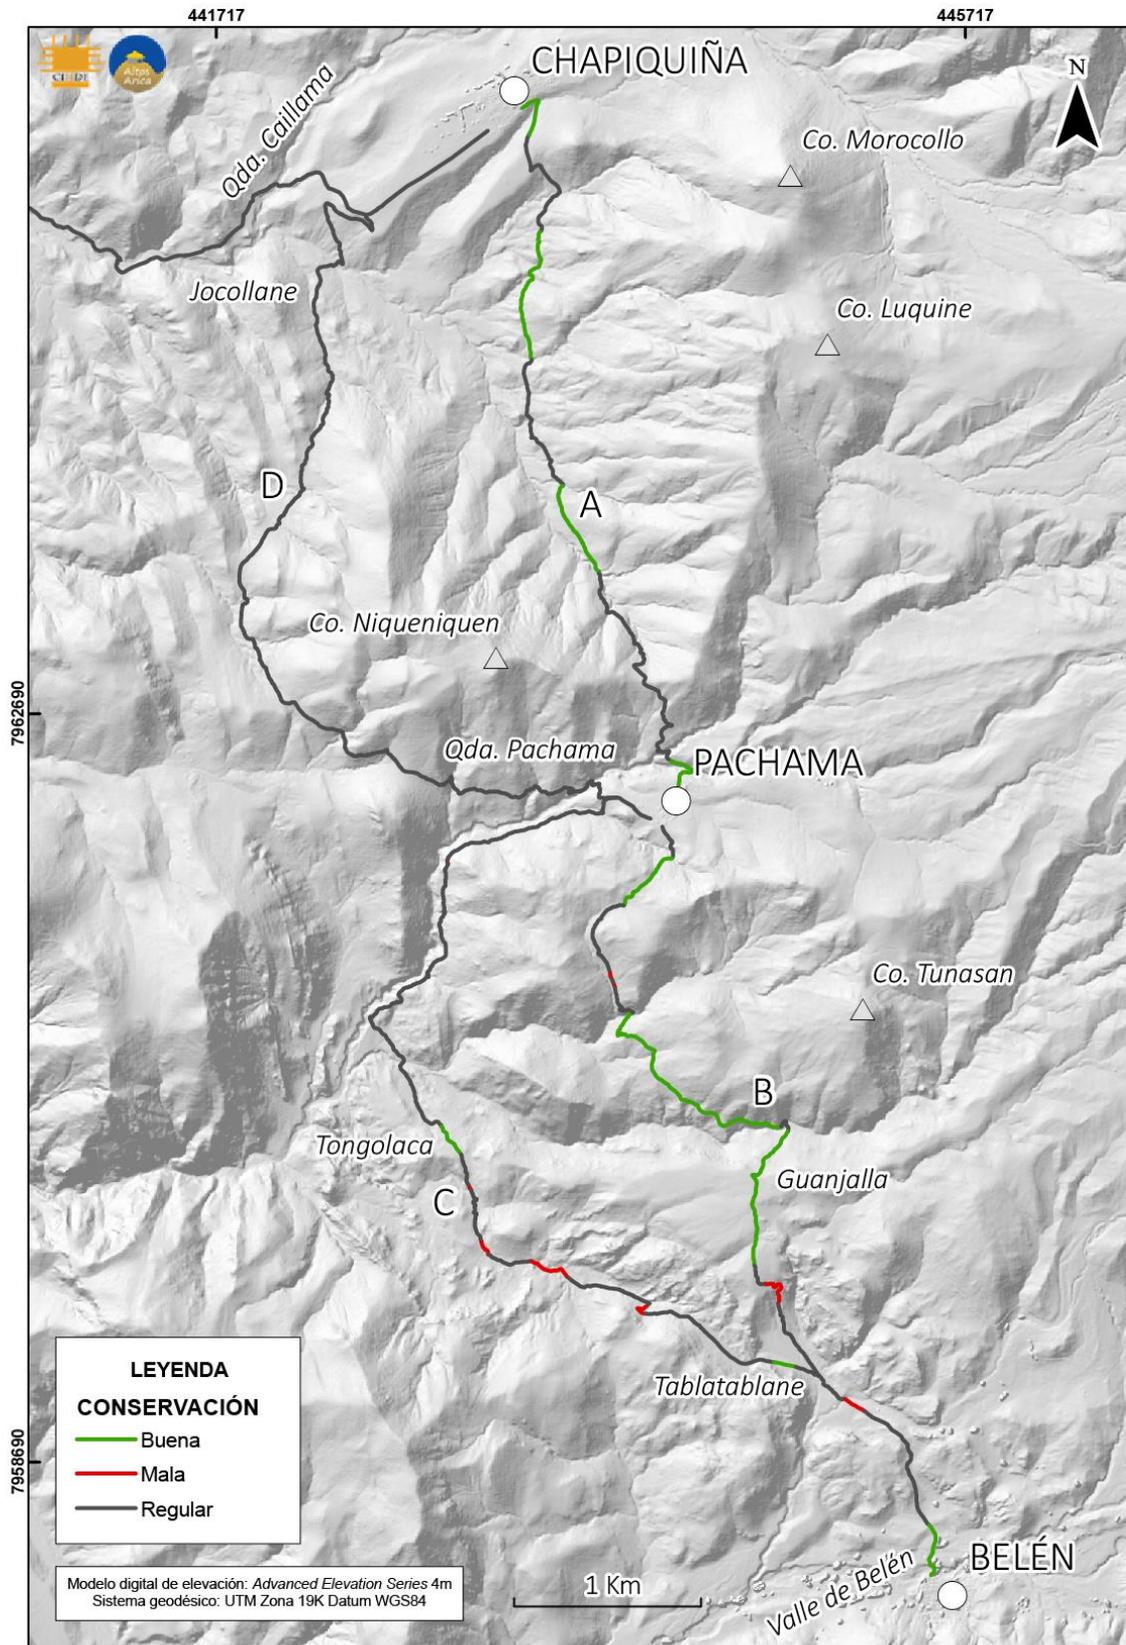
Estado de conservación de los caminos del circuito de senderismo

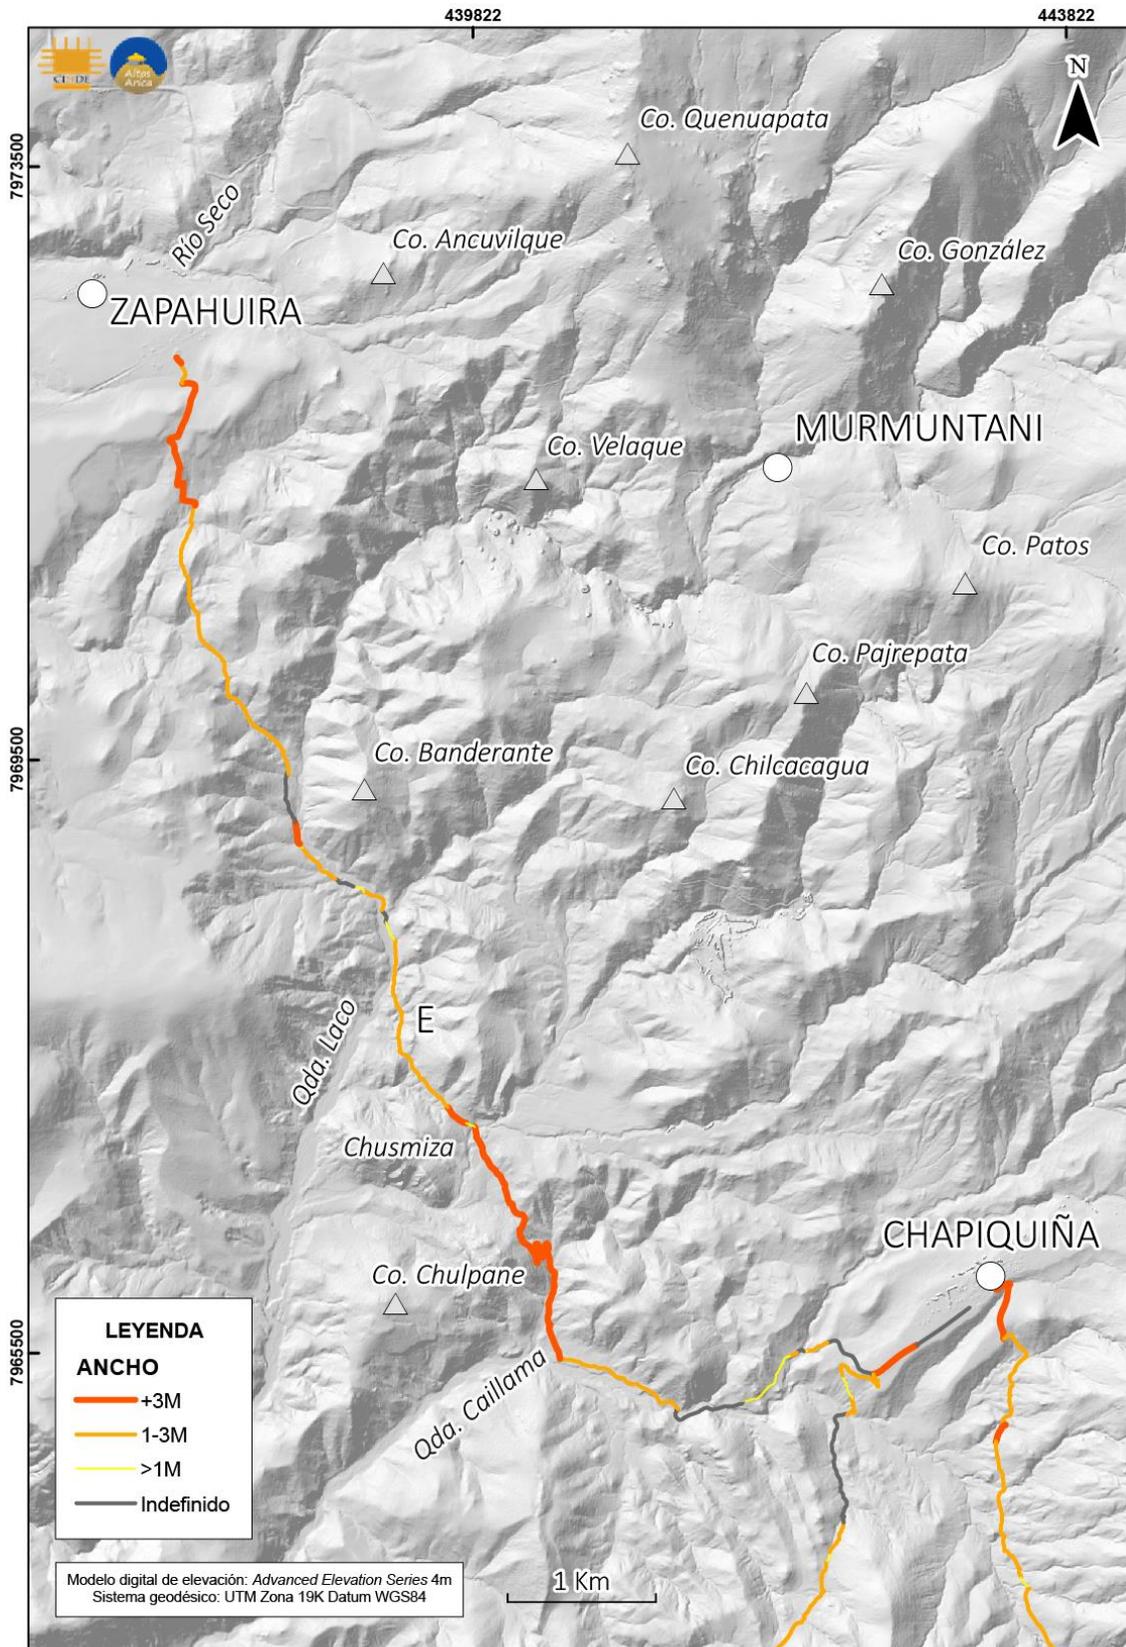
Ancho de calzada de los caminos del tramo anexo Zapahuira-Chapiquiña
