Puesta en valor de rutas troperas caravaneras: conectando comunidades de la Precordillera a través de la energía solar.

Diseño de circuito de senderismo patrimonial para el turismo rural comunitario en los Altos de Arica.

Evaluación técnica del circuito de senderismo patrimonial de los pueblos Chapiquiña, Pachama y Belén (componentes: arquitectura, arqueología y medioambiente)

Versión 2.1 - 29/06/2017

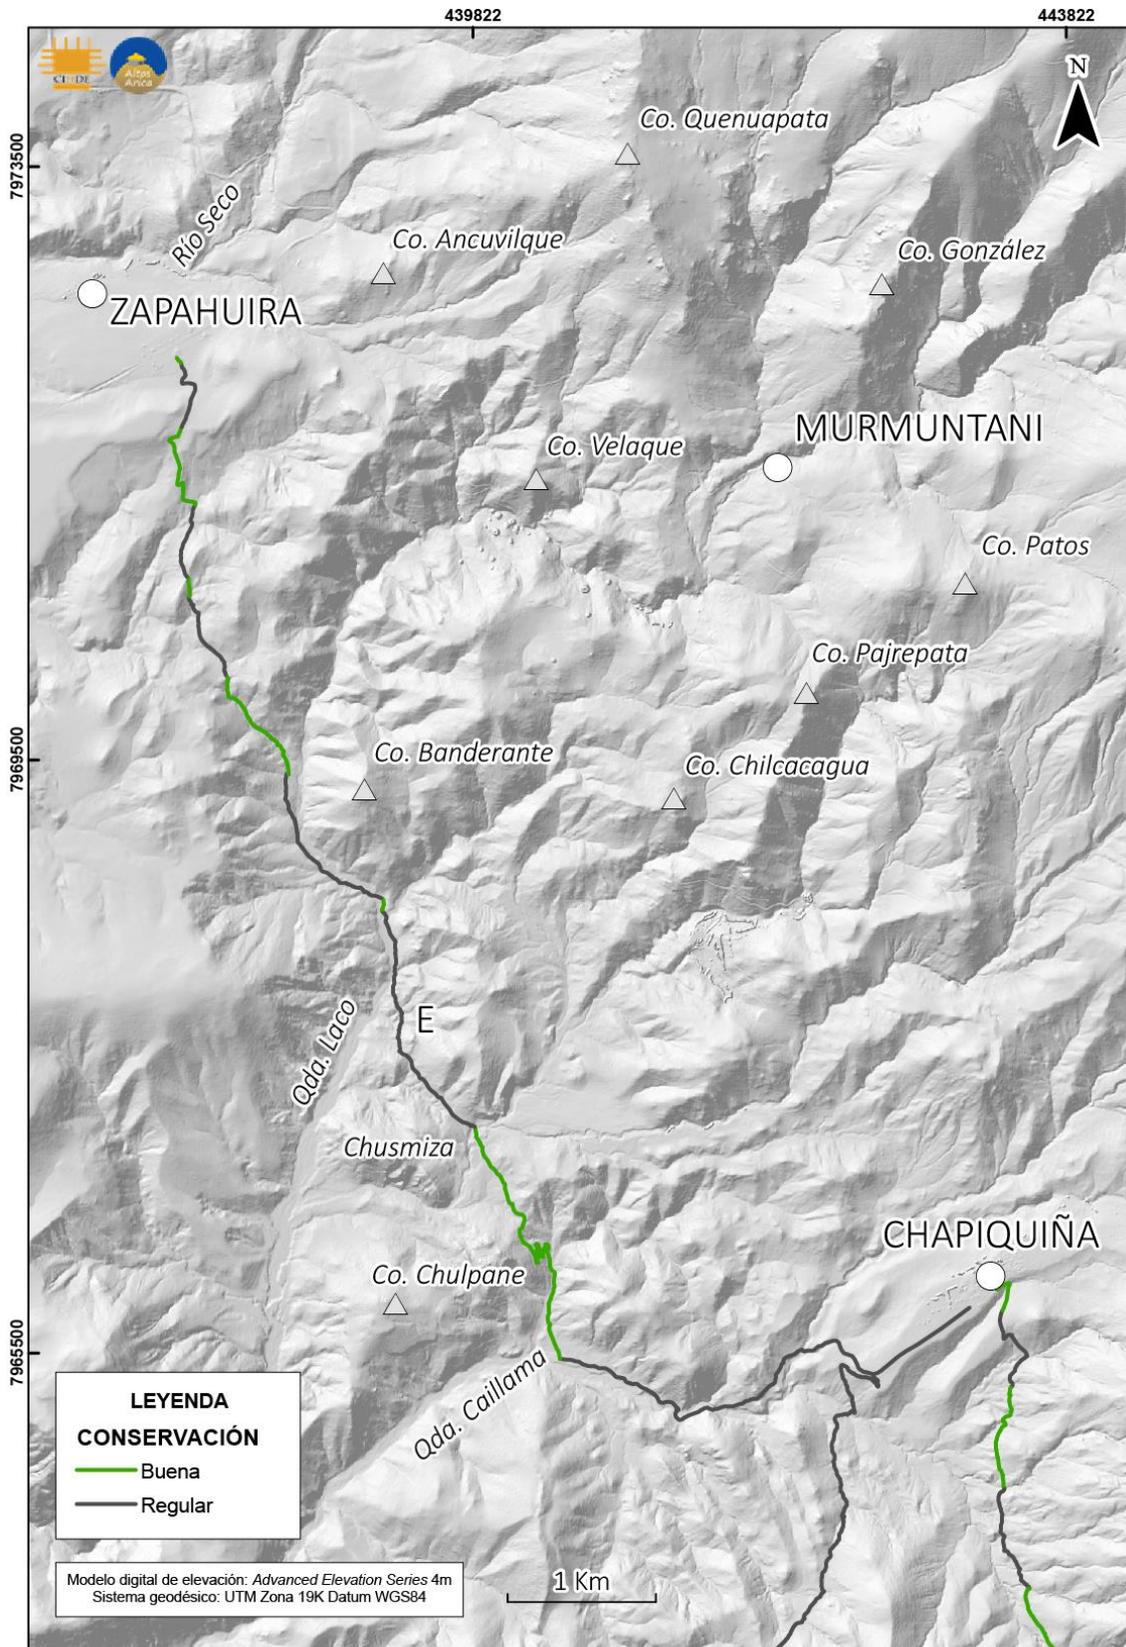
Estado de conservación de los caminos del tramo anexo Zapahuira-Chapiquiña

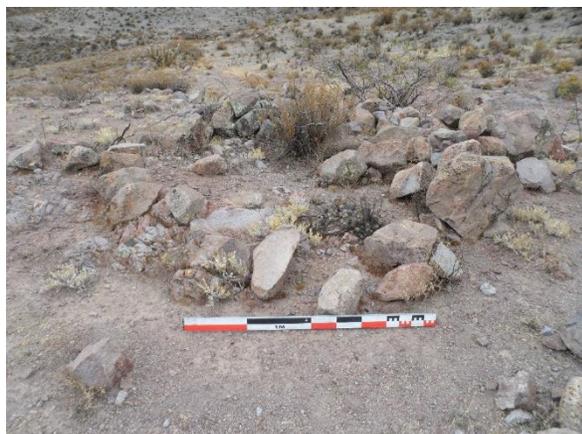
IDENTIFICACIÓN			
Código: AAz2707	Topónimo:		Inspección en terreno: Si
LOCALIZACIÓN			
UTM (centroide): 443380 E / 7964279 N	Elevación (MSNM): 3270		Extensión (Ha): 0,002
Contexto geo-ambiental: Ladera baja con pendiente moderada. Presenta cobertura vegetal abierta de matorrales			
Distancia desde el camino: 3 m (acceso fácil)		Visibilidad desde el camino: Mala	
DESCRIPCIÓN			
Arquitectura:	Si	Artefactos:	No
Estructuras grandes:		Tipo de material:	
Estructuras pequeñas:	Estructura circular (1)	Artefacto(s) diagnóstico(s):	
Conservación:	Mala		
Observación:	Estructura pequeña circular (2 m x 2m x 0,35m), vano irreconocible, no-aterrazado, muro simple sin argamasa. Se encuentra mal conservada. Derrumbes en todo el perímetro.		
DIAGNOSTICO CRONO-FUNCIONAL			
Función(es):	Indeterminada		
Época(s):	Indeterminada

Sitio AAz2707: Estructura pequeña circular

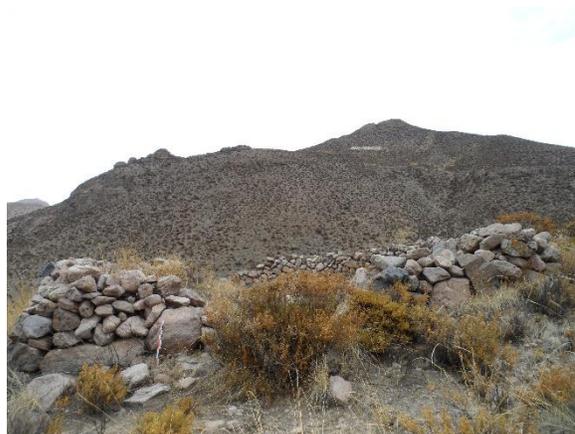
IDENTIFICACIÓN			
Código: AAz1122	Topónimo:		Inspección en terreno: Si
LOCALIZACIÓN			
UTM (centroide): 444086 E / 7962550 N	Elevación (MSNM): 3423		Extensión (Ha): 0,020
Contexto geo-ambiental: Ladera media con pendiente moderada. Presenta cobertura vegetal semidensa de matorrales			
Distancia desde el camino: 10 m (acceso fácil)		Visibilidad desde el camino: Buena	
DESCRIPCIÓN			
Arquitectura:	Si	Artefactos:	No
Estructuras grandes:	Corral (1)	Tipo de material:	
Estructuras pequeñas:		Artefacto(s) diagnóstico(s):	
Conservación:	Regular		
Observación:	Estructura grande circular (7,5m x 7,5m x 0,80m), vano irreconocible, posible aterrazado, muro aparentemente simple sin argamasa. Su estado de conservación es regular. Presenta derrumbes localizados.		
DIAGNOSTICO CRONO-FUNCIONAL			
Función(es):	Corral		
Época(s):	Indeterminada

Sitio AAz1122: Corral aislado

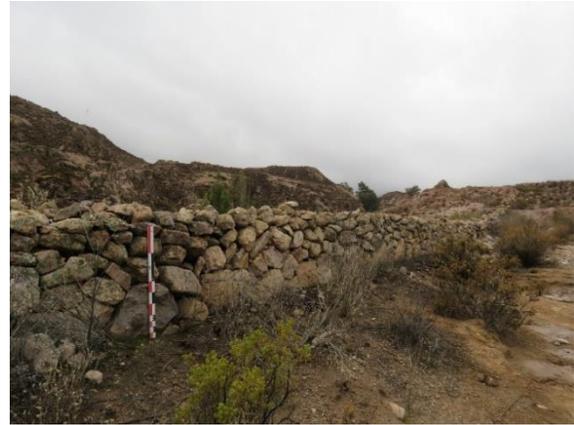
IDENTIFICACIÓN			
Código: AAz0226	Topónimo: Palomani		Inspección en terreno: Si
LOCALIZACIÓN			
UTM (centroide): 445202 E / 7958955 N	Elevación (MSNM): 3295		Extensión (Ha): 0,2
Contexto geo-ambiental: Ladera media con pendiente suave. Presenta cobertura vegetal semidensa de matorrales			
Distancia desde el camino: 0 m (acceso fácil)		Visibilidad desde el camino: Buena	
DESCRIPCIÓN			
Arquitectura:	Si	Artefactos:	No
Estructuras grandes:	Muro aislado (1)	Tipo de material:	
Estructuras pequeñas:		Artefacto(s) diagnóstico(s):	
Conservación:	Regular		
Observación:	El muro del sector de Palomani posee una extensión de 270 m y una altura aproximada de 1,20 m. Esta estructura es una obra vial que delimita la superficie de un extenso y ancho camino, rodeado de espacios agrícolas, a las afuera del acceso norte del pueblo de Belén.		
DIAGNOSTICO CRONO-FUNCIONAL			
Función(es):	Vial		
Época(s):	Indeterminada

Sitio AAz0226 (sector Palomani): muro aislado

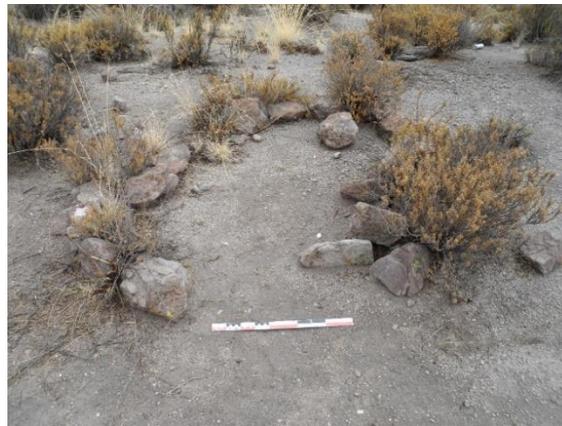
IDENTIFICACIÓN			
Código: AAz2708	Topónimo:		Inspección en terreno: Si
LOCALIZACIÓN			
UTM (centroide): 443949 E / 7961731 N	Elevación (MSNM): 3457		Extensión (Ha): 0,005
Contexto geo-ambiental: Ladera media con pendiente suave. Presenta cobertura vegetal semidensa de matorrales			
Distancia desde el camino: 2 m (acceso fácil)		Visibilidad desde el camino: Mala	
DESCRIPCIÓN			
Arquitectura:	Si	Artefactos:	No
Estructuras grandes:		Tipo de material:	
Estructuras pequeñas:	Estructura elipsoidal (1)	Artefacto(s) diagnóstico(s):	
Conservación:	Mala		
Observación:	Estructura pequeña elipsoidal (2m x 2,5m x 0,25m), no-aterrazado, vano simple, muro simple sin argamasa. Se encuentra mal conservada, presenta derrumbes en todo su perímetro.		
DIAGNOSTICO CRONO-FUNCIONAL			
Función(es):	Indeterminada		
Época(s):	Indeterminada

Sitio AAz2708: estructura pequeña elipsoidal

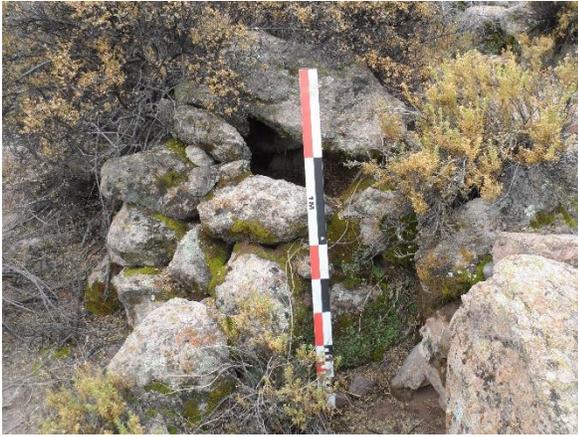
Sitio AAz2709: estructura pequeña abovedada

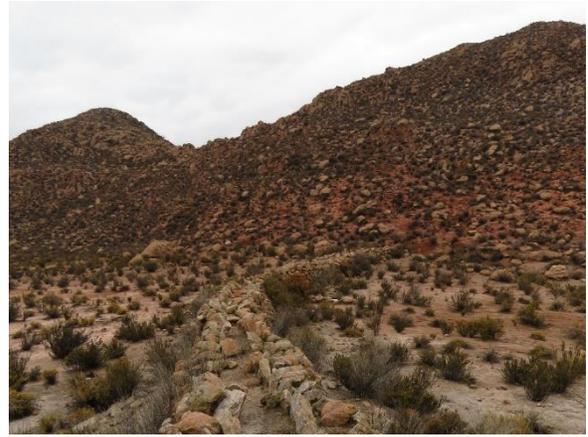
Sitio AAz0379: acueducto de Tablatablane

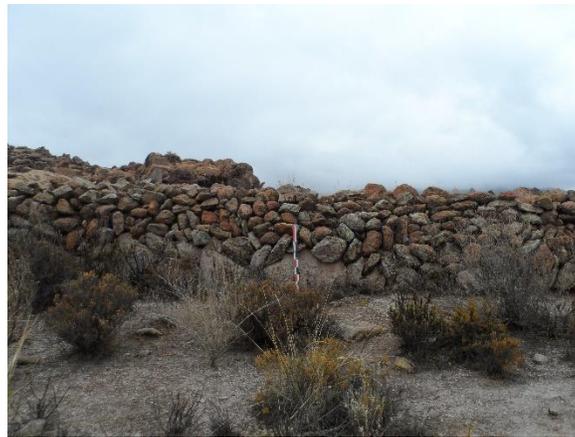
IDENTIFICACIÓN			
Código: AAz0379	Topónimo: Acueducto de Tablatablane	Inspección en terreno: Si	
LOCALIZACIÓN			
UTM (centroide): 444296 E / 7959415 N	Elevación (MSNM): 3306	Extensión (Ha): 0,03	
Contexto geo-ambiental: Valle con pendiente suave. Presenta cobertura vegetal abierta de matorrales			
Distancia desde el camino: 0 m (acceso fácil)		Visibilidad desde el camino: Buena	
DESCRIPCIÓN			
Arquitectura:	Si	Artefactos:	No
Estructuras grandes:	Acueducto (1)	Tipo de material:	
Estructuras pequeñas:		Artefacto(s) diagnóstico(s):	
Conservación:	Regular		
Observación:	El acueducto posee una extensión de 60 m y altura aproximada de 1,50 m. El acueducto está implantado sobre la divisora de agua entre las cuencas de Belén y Pachama. Este acondicionamiento hidráulico habría permitido que el agua del cerro Cunturchucuña (canalizada desde Huanacalave) alimentase ambas cuencas.		
DIAGNOSTICO CRONO-FUNCIONAL

Sitio AAz0379: altura del acueducto de Tablatablane

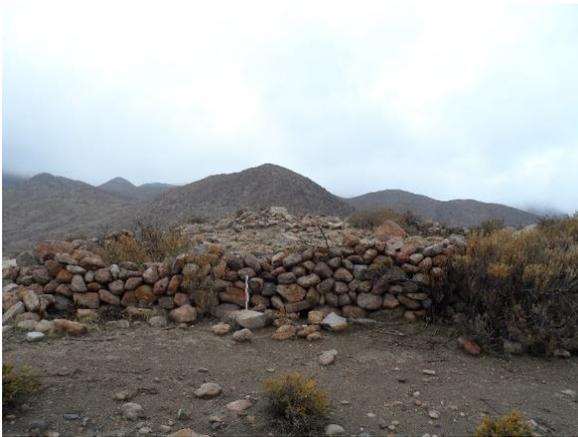
Sitio AAz2711: muro perimetral

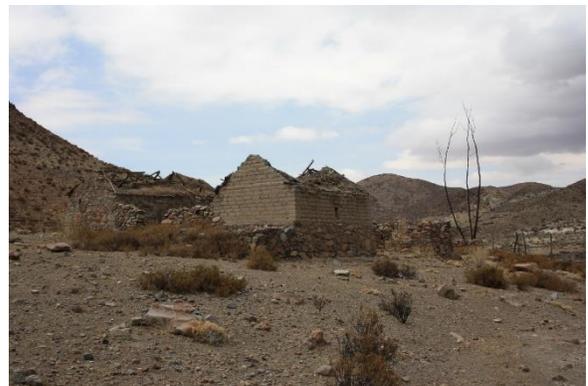
Sitio AAz0978: Estancia Jocollane

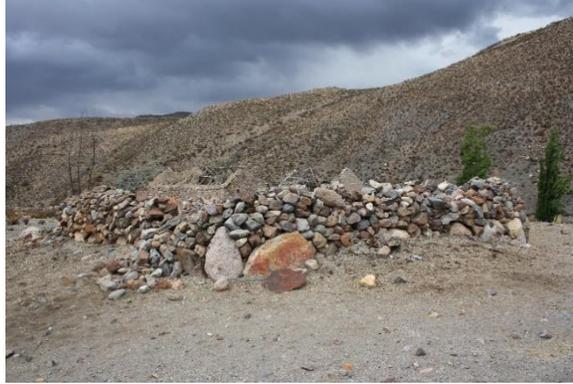
Sitio AAz0978: Posible corral en Jocollane

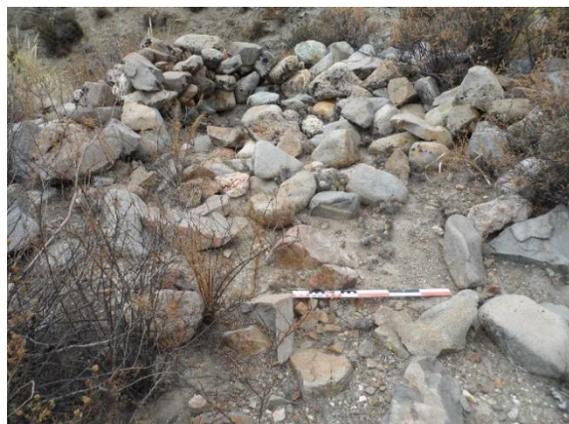
Sitio AAz2712: Estructura pequeña elipsoidal

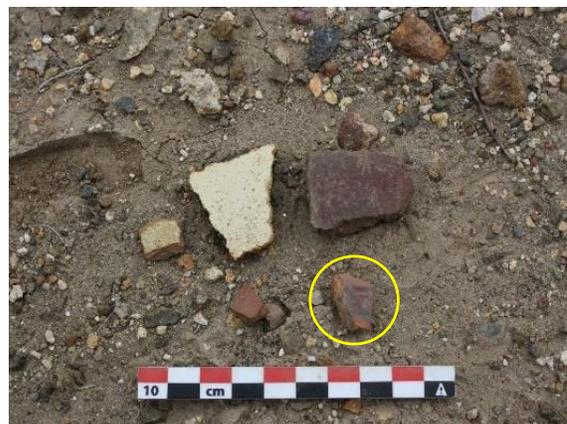
Sitio AAz2712: cerámica prehispánica decorada

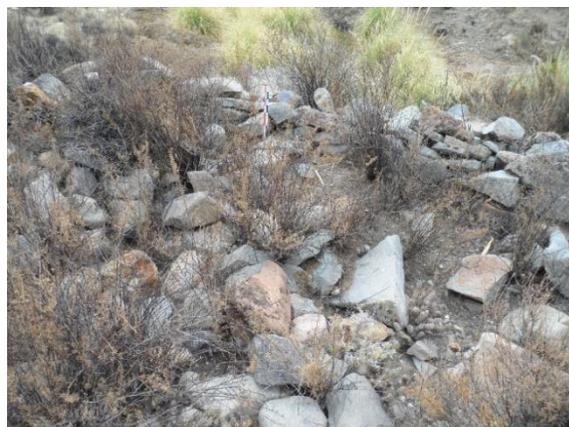
Sitio AAz2712: Estructura pequeña elipsoidal

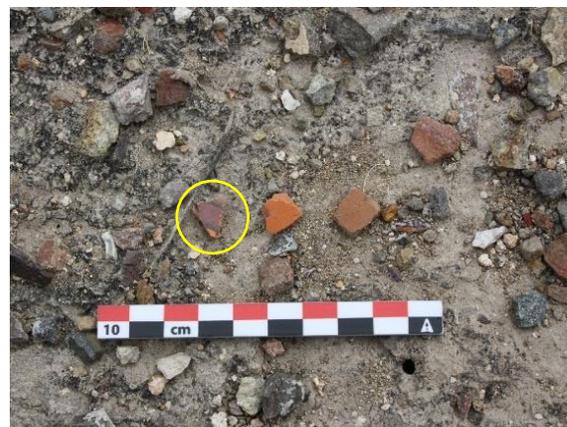
Sitio AAz2712: cerámica prehispánica decorada

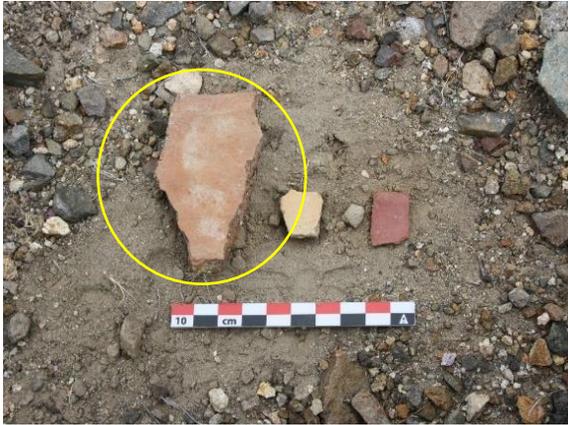
Sitio AAz2712: Fragmento cerámico de botija

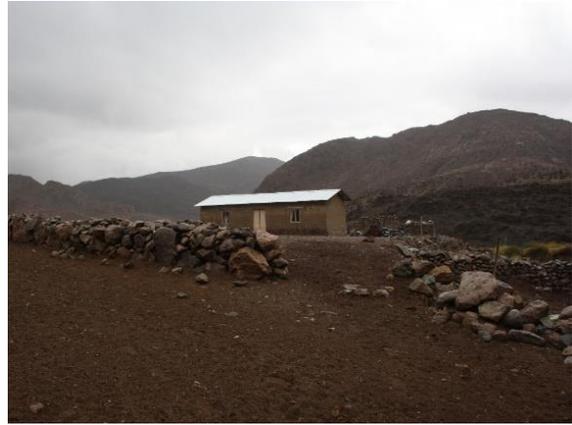
IDENTIFICACIÓN			
Código: AAz0810		Topónimo: Estancia de Cosapilla	Inspección en terreno: Si
LOCALIZACIÓN			
UTM (centroide): 439860 E / 7966941 N		Elevación (MSNM): 3113	Extensión (Ha): 1,15
Contexto geo-ambiental: Cresta y ladera con pendientes suaves. Presenta cobertura vegetal abierta de matorrales			
Distancia desde el camino: 1 m (acceso fácil)		Visibilidad desde el camino: Buena	
DESCRIPCIÓN			
Arquitectura:	Si	Artefactos:	No
Estructuras grandes:	Recintos formales (2) Corrales (4)	Tipo de material:	
Estructuras pequeñas:	Estructuras rectangulares (~2)	Artefacto(s) diagnóstico(s):	
Conservación:	Buena		
Observación:			
DIAGNOSTICO CRONO-FUNCIONAL			
Función(es):	Habitacional, Corral		
Época(s):	Histórica

Sitio AAz0810: Aldea Cosapilla

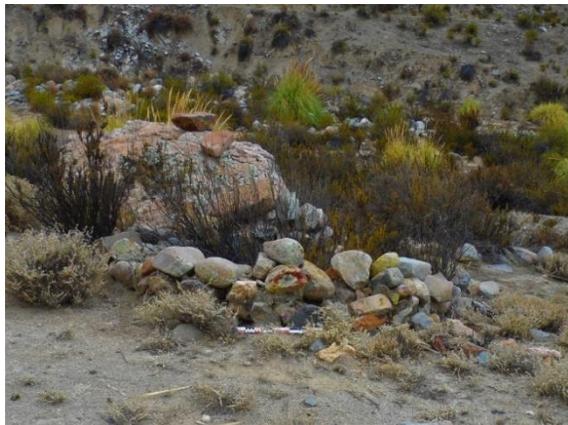
IDENTIFICACIÓN			
Código: AAz2713		Topónimo:	Inspección en terreno: Si
LOCALIZACIÓN			
UTM (centroide): 438978 E / 7968656 N		Elevación (MSNM): 3117	Extensión (Ha): 0,012
Contexto geo-ambiental: Valle con pendiente moderada. Presenta cobertura vegetal semidensa de matorrales			
Distancia desde el camino: 2 m (acceso fácil)		Visibilidad desde el camino: Mala	
DESCRIPCIÓN			
Arquitectura:	Si	Artefactos:	No
Estructuras grandes:	Recinto semi-rectangular formal (1)	Tipo de material:	
Estructuras pequeñas:	Estructura elipsoidal (1)	Artefacto(s) diagnóstico(s):	
Conservación:	Mala		
Observación:	Recinto formal semi-rectangular (5m x 2m x 0,3m), no aterrazado, vano irreconocible, muro doble hilera de rocas con argamasa. Se encuentra mal conservada, presenta derrumbes en todo su perímetro. Estructura pequeña elipsoidal (1,5m x 1m x 0,45m), no aterrazado, vano irreconocible, muro doble hilera de rocas con argamasa. Se encuentra mal conservada, presenta derrumbes en todo su perímetro.

Sitio AAz2713: Estructura pequeña elipsoidal

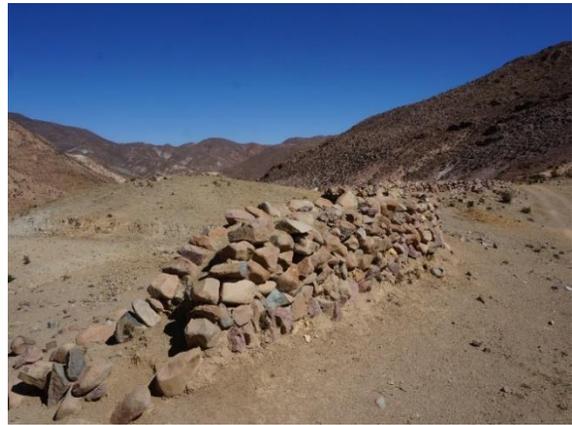
IDENTIFICACIÓN			
Código: AAz0123		Topónimo: Acueducto de Cosapilla	Inspección en terreno: Si
LOCALIZACIÓN			
UTM (centroide): 440173 E / 7966372 N		Elevación (MSNM): 3117	Extensión (Ha): 0,02
Contexto geo-ambiental: Ladera alta y media con pendientes suaves. Presenta cobertura vegetal abierta de matorrales			
Distancia desde el camino: 2 m (acceso fácil)		Visibilidad desde el camino: Buena	
DESCRIPCIÓN			
Arquitectura:	Si	Artefactos:	No
Estructuras grandes:	Acueducto (1)	Tipo de material:	
Estructuras pequeñas:		Artefacto(s) diagnóstico(s):	
Conservación:	Regular		
Observación:			
DIAGNOSTICO CRONO-FUNCIONAL			
Función(es):	Hidráulica		
Época(s):	Indeterminada

Sitio AAz0123: Acueducto Cosapilla

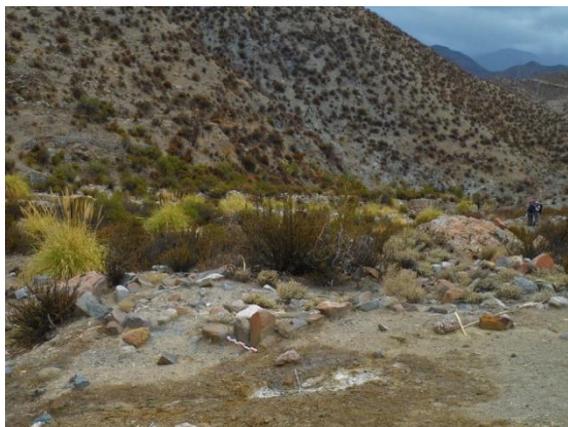
Sitio AAz2713: Recinto formal semi-rectangular

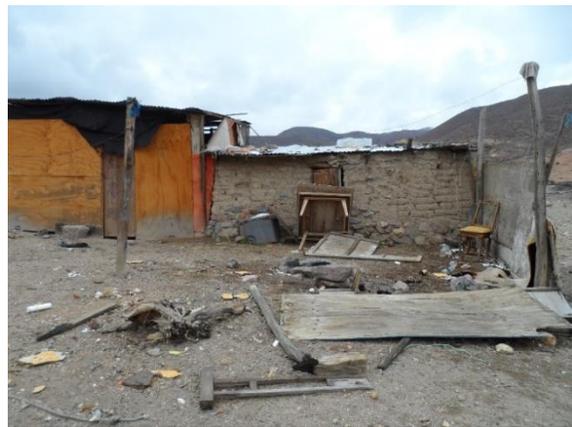
IDENTIFICACIÓN			
Código: AAz0987	Topónimo: Estancia de Caillama		Inspección en terreno: Si
LOCALIZACIÓN			
UTM (centroide): 440656 E / 7965388 N	Elevación (MSNM): 3050		Extensión (Ha): 0,11
Contexto geo-ambiental: Ladera media con pendiente suave. Presenta cobertura vegetal abierta de matorrales			
Distancia desde el camino: 5 m (acceso fácil)		Visibilidad desde el camino: Buena	
DESCRIPCIÓN			
Arquitectura:	Si	Artefactos:	No
Estructuras grandes:	Recintos rectangulares formales (1) Corrales (2)	Tipo de material:	
Estructuras pequeñas:		Artefacto(s) diagnóstico(s):	
Conservación:	Regular		
Observación:			
DIAGNOSTICO CRONO-FUNCIONAL			
Función(es):	Habitacional, Corral		
Época(s):	Histórica

Sitio AAz0987: Estancia Caillama

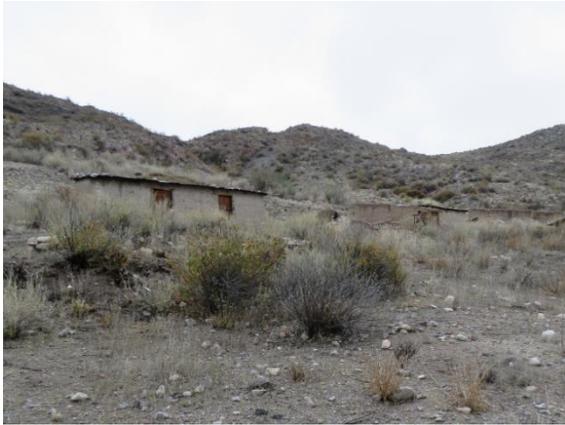
IDENTIFICACIÓN			
Código: AAz0976	Topónimo: Estancia de Ancovilque		Inspección en terreno: Si
LOCALIZACIÓN			
UTM (centroide): 441949 E / 7965560 N	Elevación (MSNM): 3192		Extensión (Ha): 1,07
Contexto geo-ambiental: Ladera baja con pendiente moderada. Presenta cobertura vegetal abierta de matorrales			
Distancia desde el camino: 2 m (acceso fácil)		Visibilidad desde el camino: Buena	
DESCRIPCIÓN			
Arquitectura:	Si	Artefactos:	No
Estructuras grandes:	Recintos rectangulares formales (~6) Corrales (6)	Tipo de material:	
Estructuras pequeñas:	Estructuras rectangulares (~4)	Artefacto(s) diagnóstico(s):	
Conservación:	Buena		
Observación:			
DIAGNOSTICO CRONO-FUNCIONAL			
Función(es):	Habitacional, Corral		
Época(s):	Histórica

Sitio AAz0976: Aldea Ancovilque

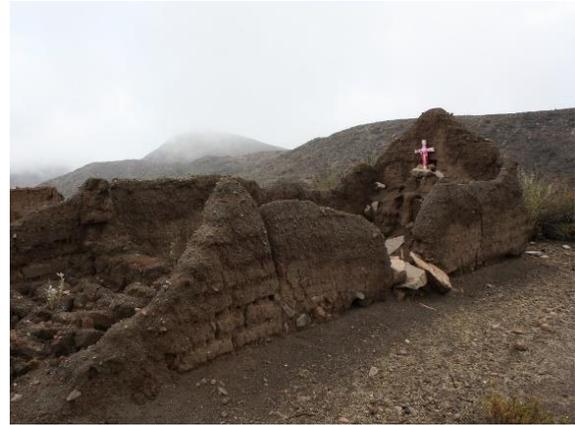
IDENTIFICACIÓN			
Código: AAz0932	Topónimo: Aldea de Qoricollo	Inspección en terreno: Si	
LOCALIZACIÓN			
UTM (centroide): 442287 E / 7965689 N	Elevación (MSNM): 3230	Extensión (Ha): 0,46	
Contexto geo-ambiental: Ladera alta y media con pendientes suaves. Presenta cobertura vegetal abierta de matorrales			
Distancia desde el camino: 50 m (acceso difícil)		Visibilidad desde el camino: Buena	
DESCRIPCIÓN			
Arquitectura:	Si	Artefactos:	No
Estructuras grandes:	Recintos rectangulares formales (~4) Capilla (1)	Tipo de material:	
Estructuras pequeñas:	Estructuras rectangulares (~4)	Artefacto(s) diagnóstico(s):	
Conservación:	Regular		
Observación:			
DIAGNOSTICO CRONO-FUNCIONAL			
Función(es):	Habitacional, Ceremonial		
Época(s):	Histórica

Sitio AAz0932 (Qoricollo): Capilla abandonada
